Dr. Geologo Roby VUILLERMOZ

*Verifica di assoggettabilità a
V.A.S. ai sensi dell'art. 12bis
della l.r. 11/1998 per la
“Variante non sostanziale al
PRG n. 4
al PRG del Comune di Bard”
Zona Ab01*

APPROFONDIMENTI GEOLOGICI

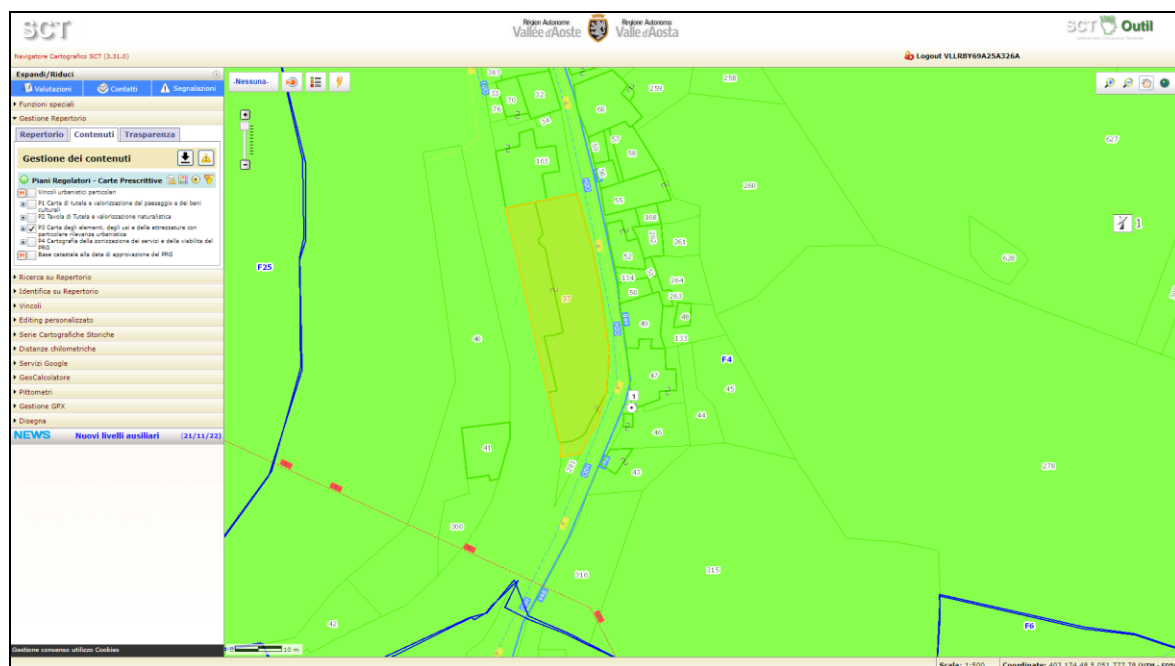
Il settore in oggetto ricade interamente nelle fasce di tutela, rispetto e protezione delle captazioni e delle opere di stoccaggio delle acque per consumo umano ai sensi dell'art. 42 L.R. 11/98.

Art. 42 – GeoNavigator – sito web RAVA - Dettaglio

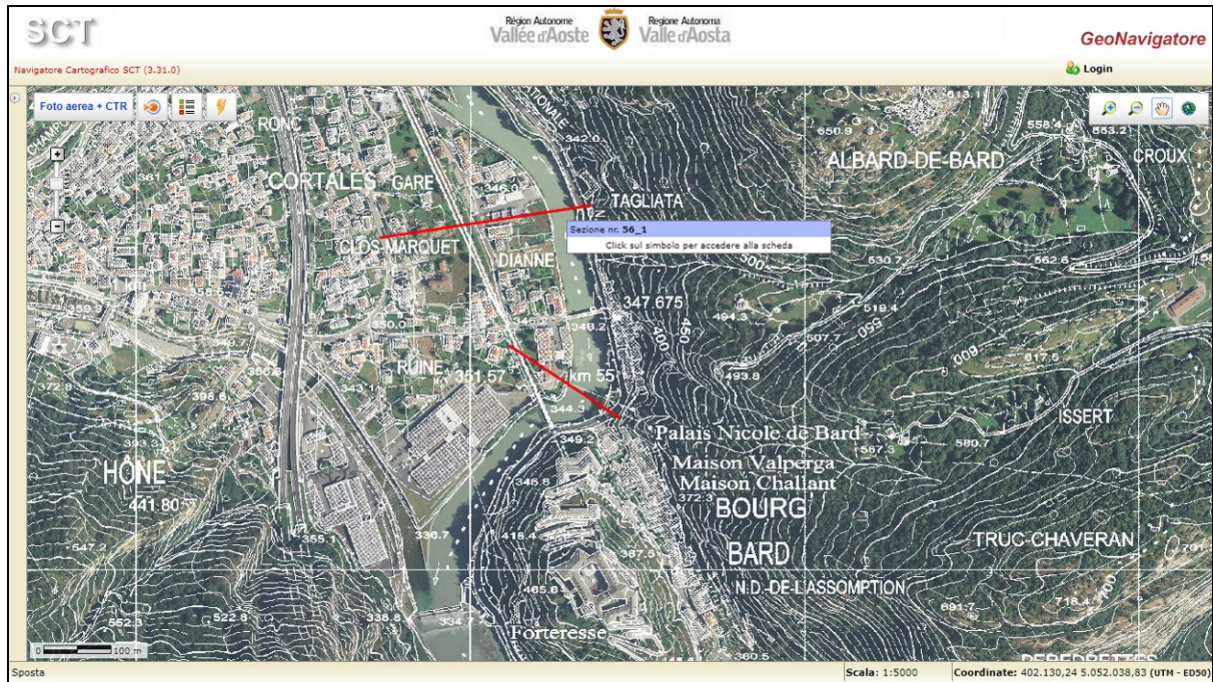
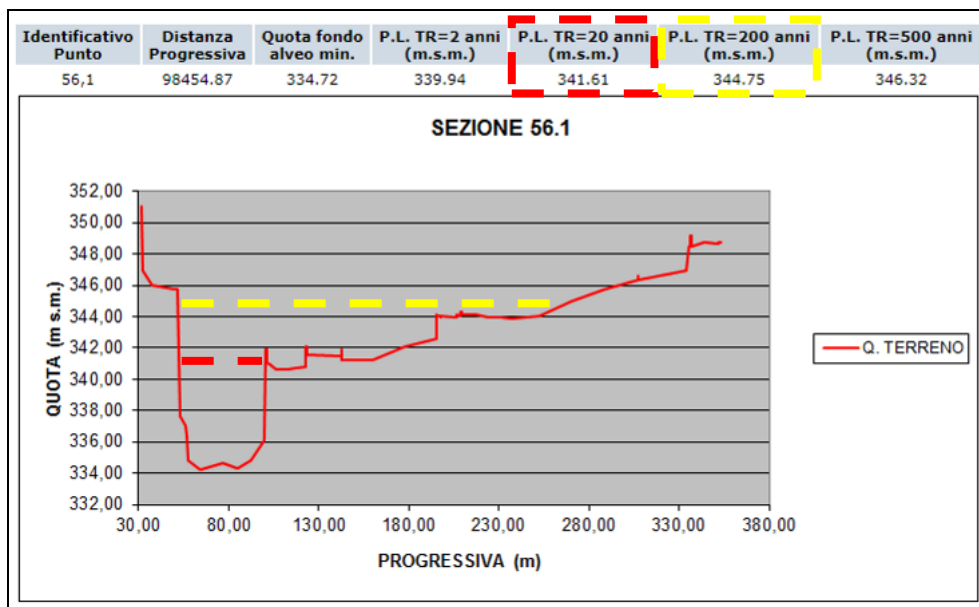
Di seguito si riportano le planimetrie, le sezioni corrispondenti e le altezze di piena relative al Piano stralcio delle fasce fluviali. Sulle sezioni sono segnate, in maniera indicativa, la quota del pelo libero della piena con tempo di ritorno pari a 20 anni con una linea rossa tratteggiata e la quota del pelo libero della piena con tempo di ritorno pari a 200 anni con una linea gialla tratteggiata.

Sezione 56_1 - GeoNavigator – sito web RAVDA

Scheda sezione 56_1 - GeoNavigator – sito web RAVDA

Come si evince dalle sezioni, la SS 26 non viene raggiunta dalle piene e pertanto anche l’edificio oggetto dei presenti approfondimenti geologici non risulta interessato dalle piene della Dora Baltea.

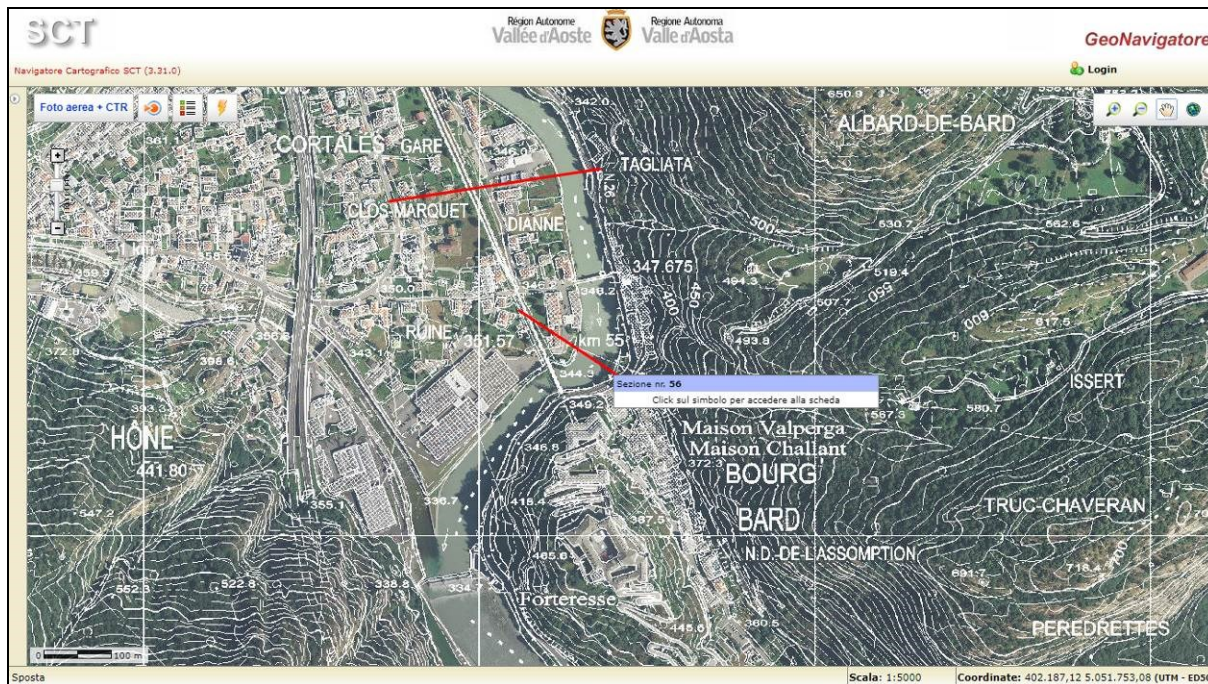
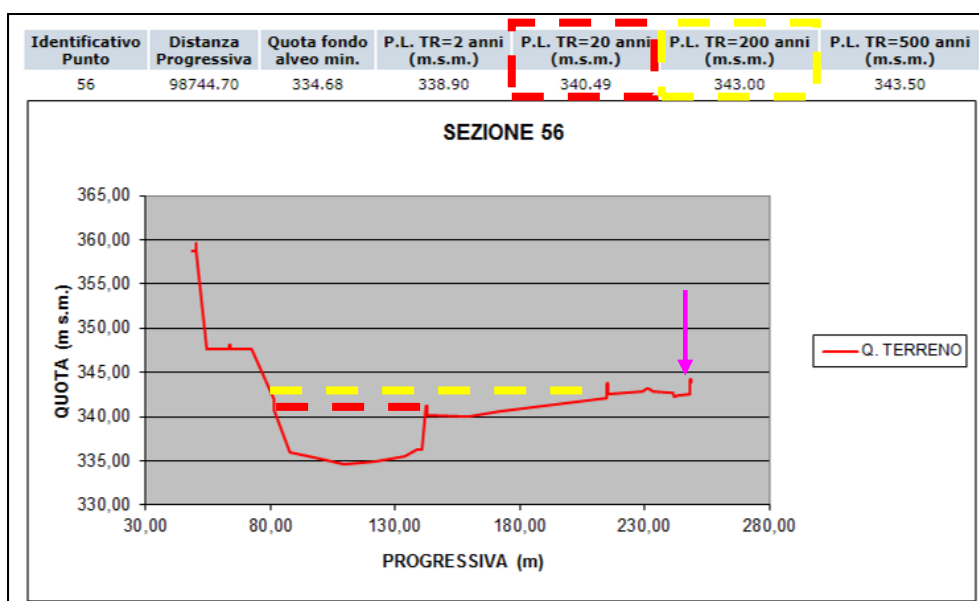
6.9.1 Sezione 56

Sezione 56 - GeoNavigator – sito web RAVDA

Scheda sezione 56 - GeoNavigator – sito web RAVDA – In fucsia la proiezione dell’edificio

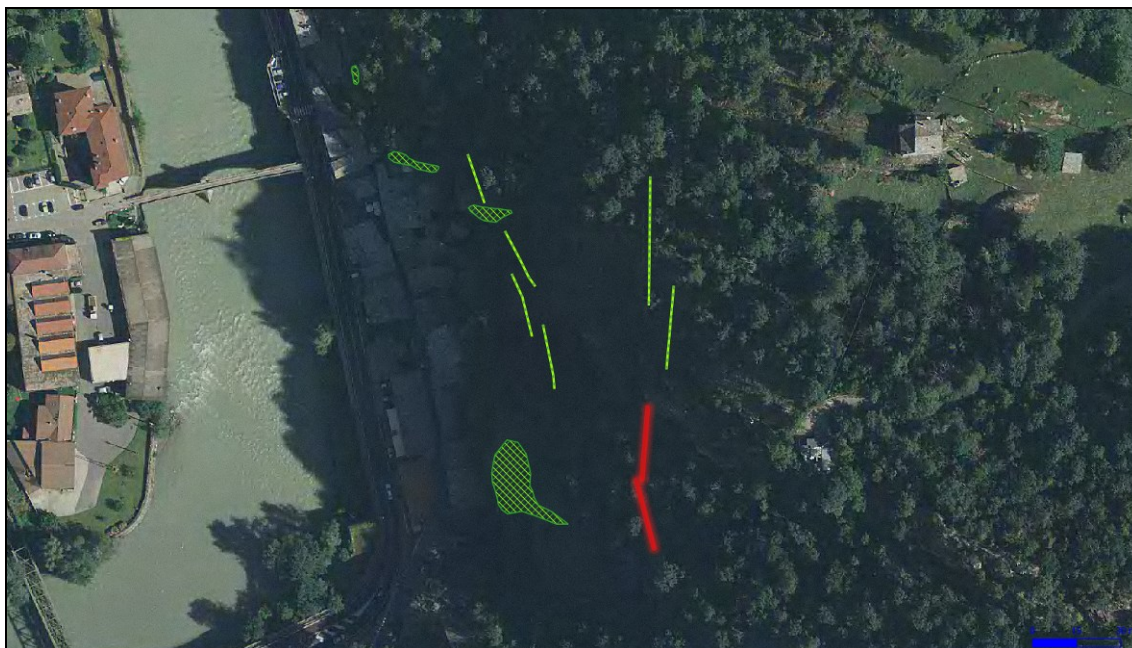
Di seguito si riporta una planimetria con le opere poste a monte del settore dell'albergo Reale: da come si evince dalla planimetria di rilievo esse si discostano leggermente da quelle previste nel progetto 2009.

Planimetria di rilievo redatta a seguito dei sopralluoghi eseguiti nei mesi di maggio luglio 2023

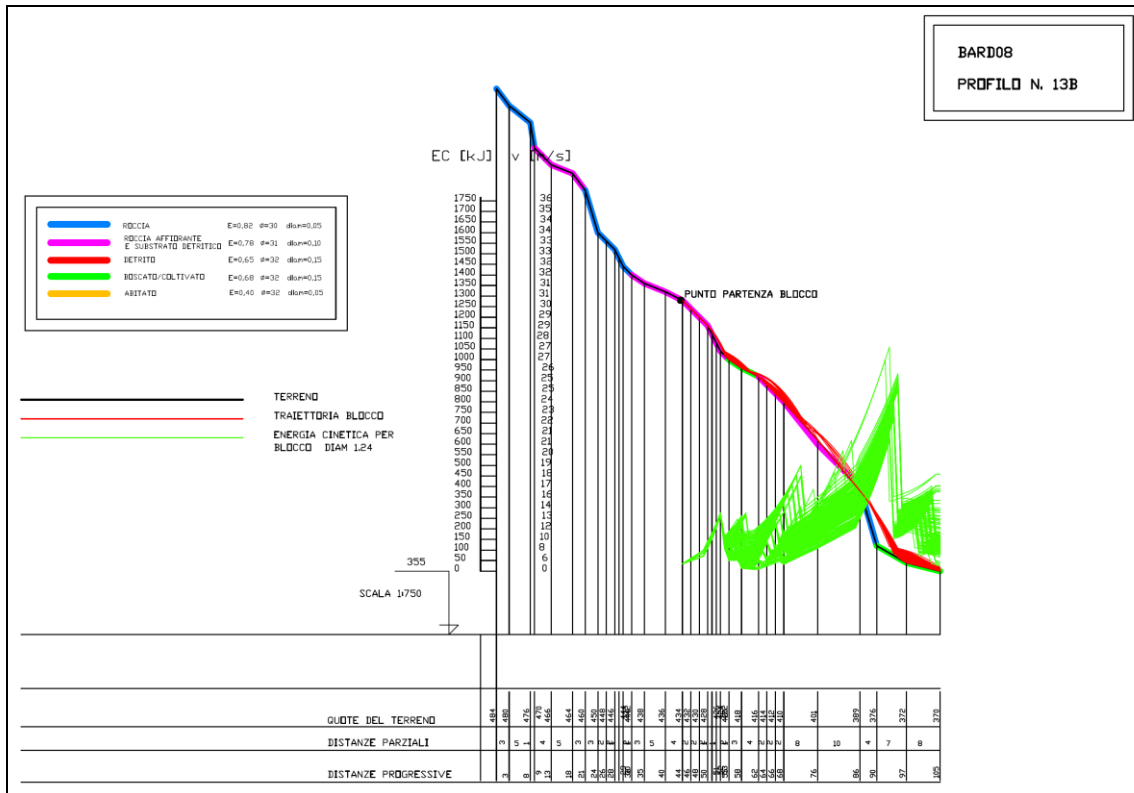
Di seguito si riportano i profili di simulazione senza barriere e con le barriere:

Profilo 13 senza barriere

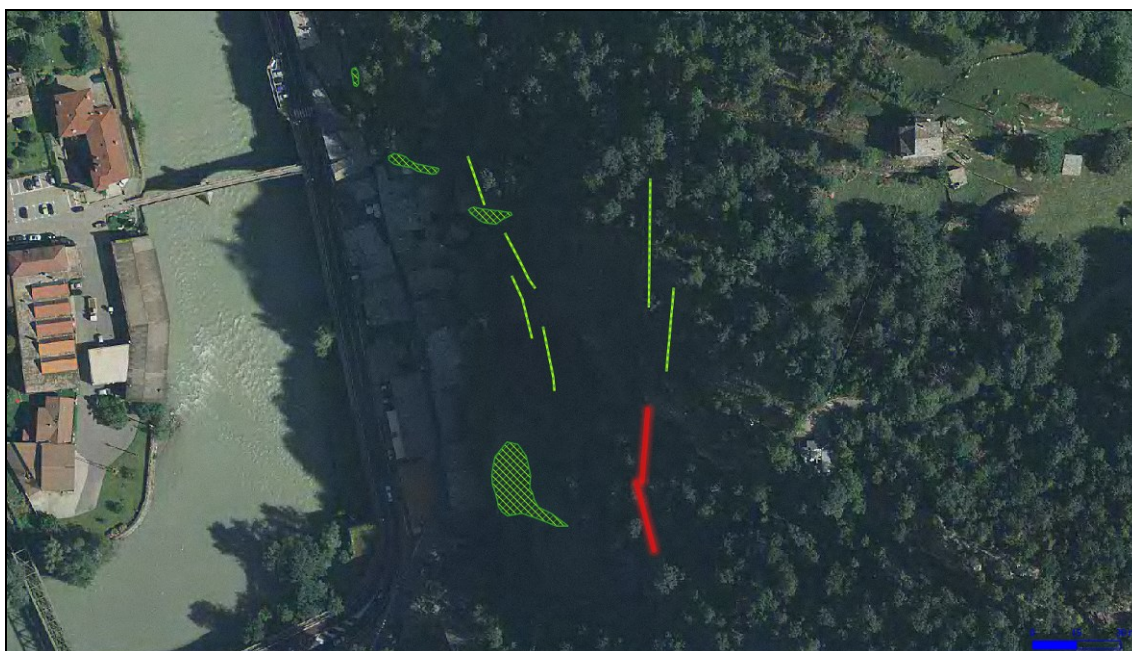
Inoltre, sempre successivamente alla stesura degli ambiti inedificabili, il Comune di Bard ha eseguito delle nuove opere di mitigazione del rischio: i rilievi eseguiti hanno permesso di comprendere che le stesse risultano ancora efficienti ed efficaci, anche se necessiterebbero di interventi di manutenzione ordinaria e di taglio della vegetazione.

Planimetria di rilievo redatta a seguito dei sopralluoghi eseguiti nei mesi di maggio luglio 2023
